Informační servis 21/2009: Brzdové destičky MINTEX – trochu teorie z oblasti brzdové techniky v zájmu snížení nehodovosti na našich silnicích – díl 2.

v Praze 4, dne 27. dubna 2009

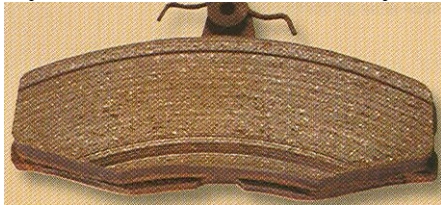
Rýhovitost brzdové destičky vzniká kopírováním povrchu brzdového kotouče.

Proto je třeba zkontrolovat rovnost povrchu kotouče. Pokud je na kotouči dostatek materiálu a rýhy nejsou hluboké, lze kotouč stočit a brzdové destičky vyměnit za nové.
